# **GESTIONE DEL SISTEMA STORICO DI DRENAGGIO URBANO NELLA CITTÀ ANTICA DI GENOVA**

## **CASO DI STUDIO: IL RIVO CANALIZZATO SANT'ANNA**

Dottorato di Ricerca in Recupero Edilizio e Ambientale - XXV ciclo

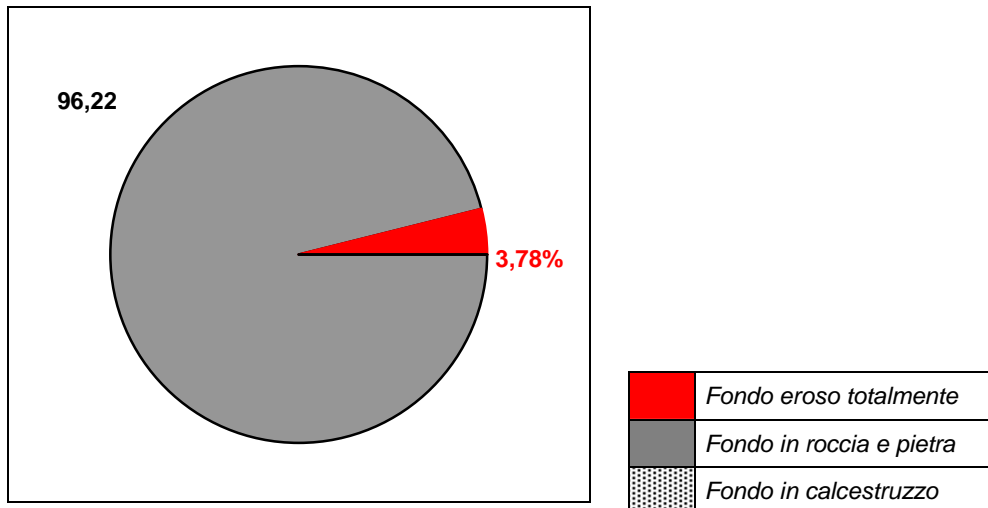
**Analisi dei fondi erosi**

Sigla	Materiale Fondo	Estensione		Fondo Eroso	Estensione	
		[m]	%		[m]	%
RP	roccia e pietrame					
RPc	tratto canalizzato	1866,00	100,00	FE1,FE2,FE3, FE4, E5	70,50	3,78
RPa	tratto a cielo aperto	-	-	-	-	-
C	calcestruzzo	-	-	-	-	-
nr	non rilevato	-	-	-	-	-
		1866,00	100,00			
RP				Fondo Eroso totale	70,50	3,78
Note						
- immissione nel Lagaccio;						
- EF4 e EF5 , ad oggi non esistono per nuova sistemazione del canale nel tratto a mare.

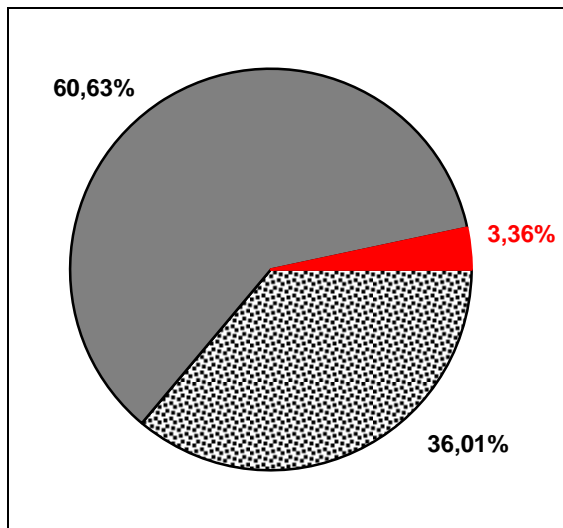
**Analisi dei fondi erosi**

Sigla	Materiale Fondo	Estensione		Fondo Eroso	Estensione	
		[m]	%		[m]	%
RP	roccia e pietrame					
RPc	tratto canalizzato	1379,00	63,99	FE1, FE2	72,50	5,26
RPa	tratto a cielo aperto			-		
C	calcestruzzo	776,00	36,01			
nr	non rilevato	-		-	-	-
		2155,00	100,00			
RP				<b>Fondo Eroso totale</b>	<b>72,50</b>	<b>3,36</b>
Note - Fondo in RP al netto della erosione = 1306,50m = 60,63% del totale

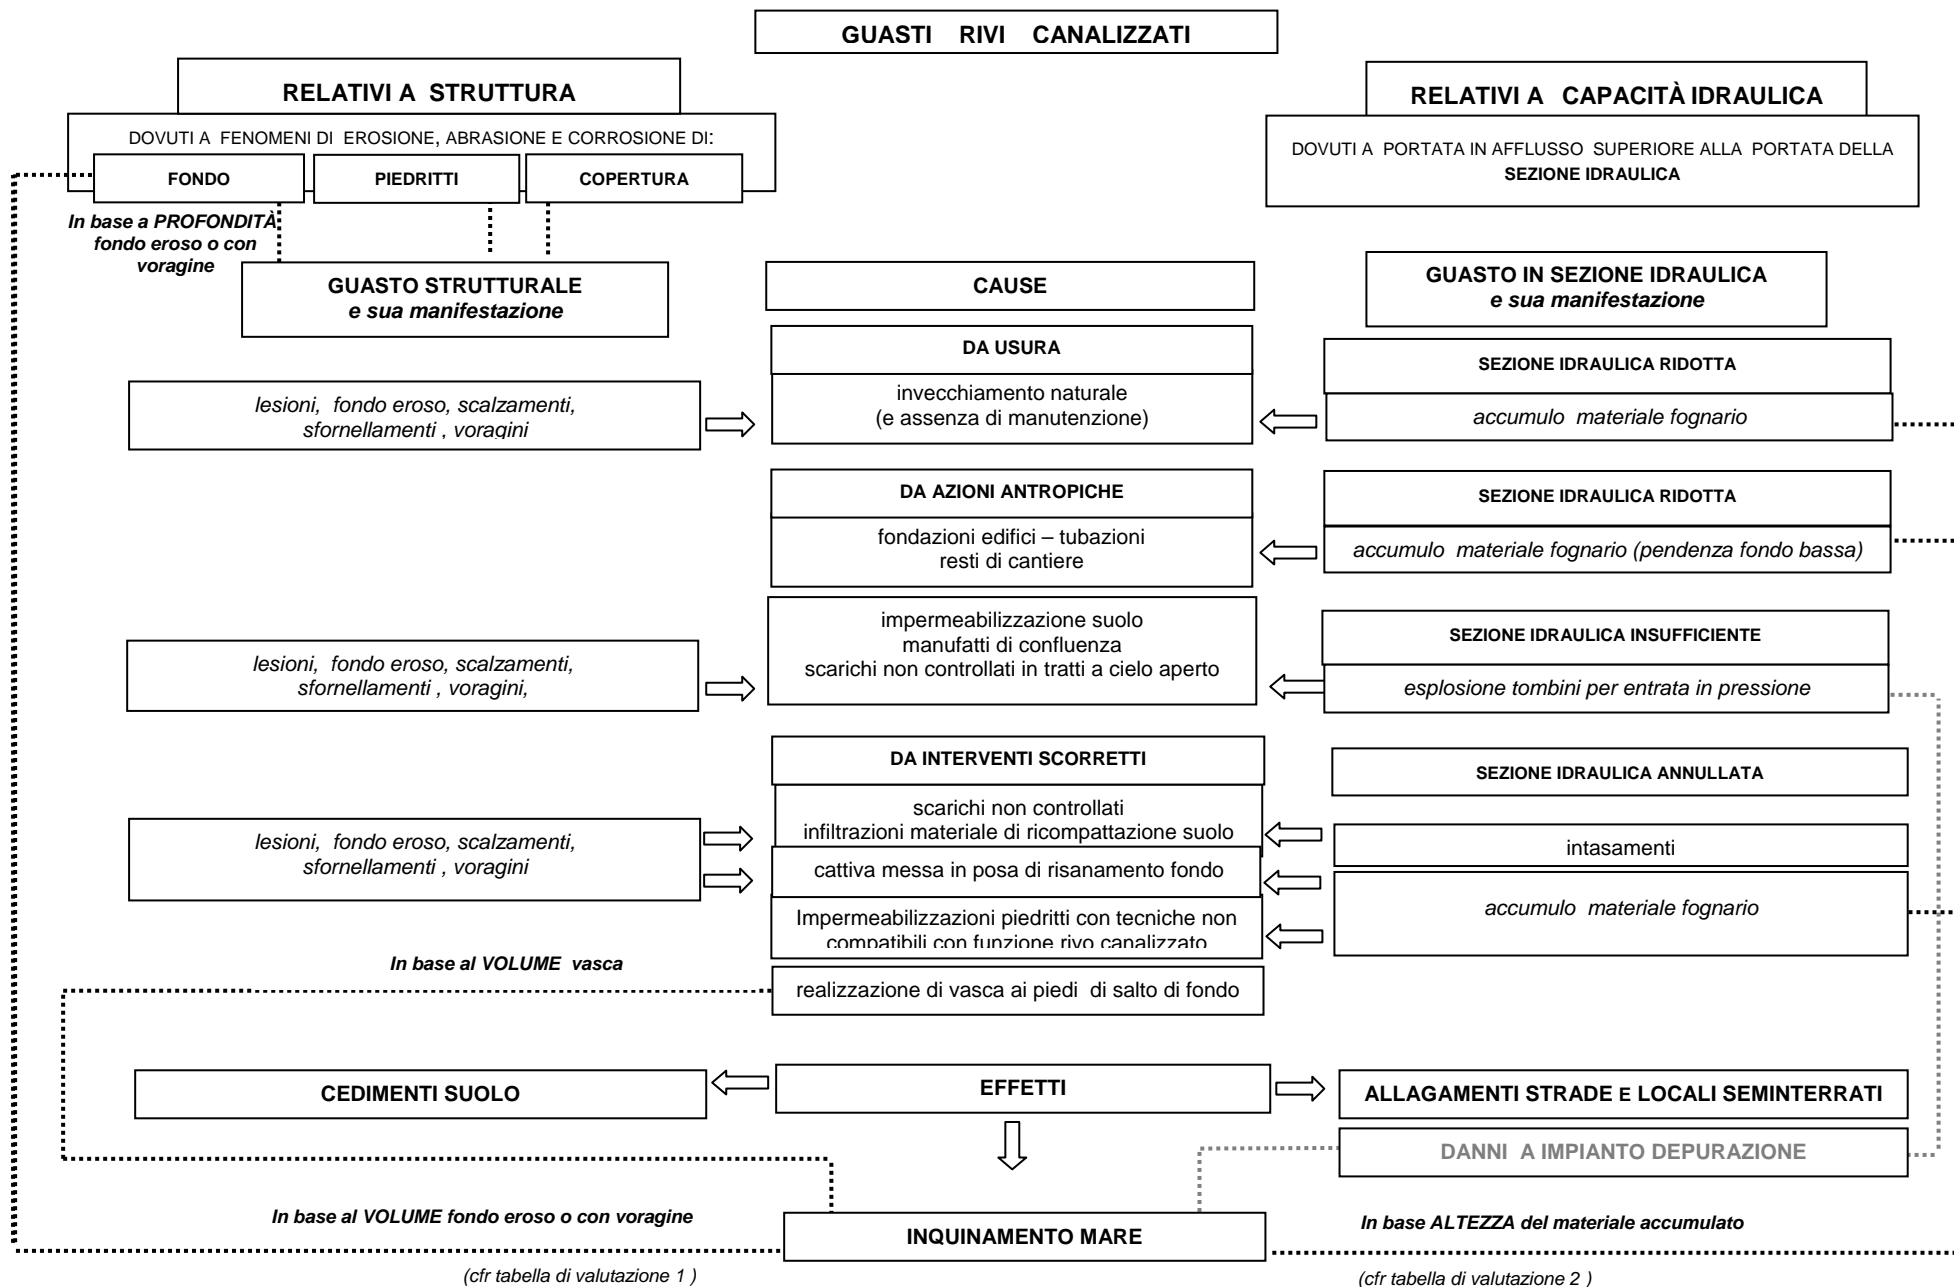
**tabella 2**

<b>GUASTI RELATIVI ALLA STRUTTURA (S)</b>			
N°	TIPO	SIGLA	VAL. (1-3)
1	fondo (artificiale) con voragine	FV	3
2	pieдрitto con voragine	PV	3
3	copertura con voragine	CV	3
4	pieдрitto con sfornellamento	PSf	3
5	fondo (artificiale) eroso	FE	1-3
a	in parte:		
b	- al centro		1

- a lato		2
	del tutto (mancante)		3
6	pieдрitto eroso	PE	2
7	pieдрitto con scalzamento	PSc	2
8	copertura con lesione	CL	1 - 2
<b>Fattori di RISCHIO - per stabilità della struttura (S)</b>			
N°	TIPO	SIGL A	VAL.
	fondo naturale inclinato verso pieдрitto	FN/	0 - 3
	fondo naturale e pieдрitti verticali	FN- PV	0 - 3
	vertice di planimetria	VP	3
	tornante	T	3
	restringimento sez. trasversale	RS	1 - 3
	salto di copertura <i>non in corrispondenza di salto di fondo</i>	SC	0 - 3
	salto di fondo		0-3
			<i>vedi tabella di valutazione 3</i>
<b>GUASTI CON RICADUTE INQUINAMENTO MARE</b>			
N°	TIPO	SIGLA	VAL.
	fondo (artificiale) eroso	FE	1-3
	fondo con voragine	FV	
	accumulo materiale	AM	1-3
			<i>vedi tabella di valutazione 1</i>
			<i>vedi tabella di valutazione 2</i>
<b>FATTORI DI RISCHIO CON RICADUTE INQUINAMENTO MARE</b>			
	vasca	V	
	fondo piano e pendenza scarsa	F-I	
			<i>vedi tabella di valutazione 1</i>
<b>GUASTI RELATIVI CAPACITÀ IDRAULICA (CI)</b>

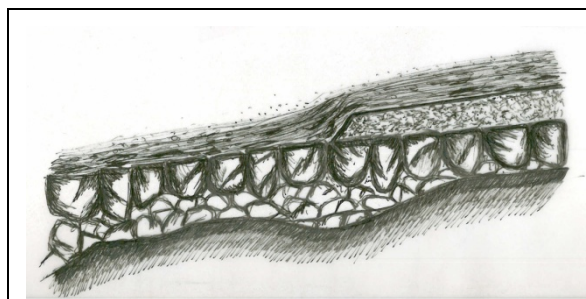
Il danno è quello, come analizzato in precedenza, di inquinamento ambientale, con trasporto a mare, durante le grandi piogge, del materiale che ristagna nella cavità formata dall'erosione del fondo.

*Soletta in cls per colmare erosione in piedritto con parte terminale inclinata verso il fondo del condotto fognario.*

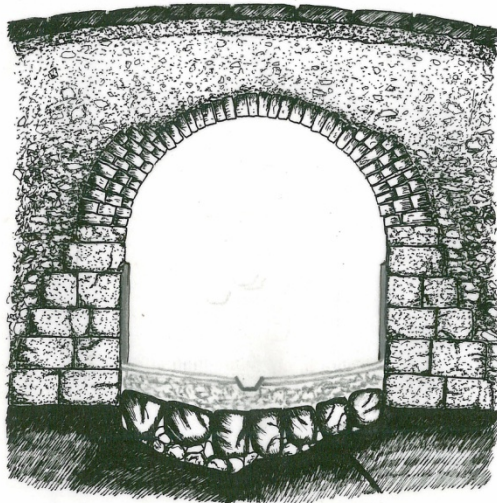
Alla prima occasione di piena l'intonaco si è staccato e ha intasato la sezione idraulica del canale, con conseguente danno al funzionamento del condotto fognario.

Il rivestimento era applicato in lastre rettangolari alte 1,50 metri e larghe secondo necessità ed era composto da fibre di vetro impregnate con resina al fluoro; il mezzo tubo era realizzato in fibro-cemento.

*Intervento di impermeabilizzazione dei piedritti, protezione del fondo con soletta in cls e mezzo tubo per facilitare lo scorrimento del liquame.*
